# Maskinladan på Himmelsberga

ANTIKNVARISK MEDVERKAN VID OMLÄGGNING AV VASSTAK

ANTIKNVARISK RAPPORT 2017:001  
Katja Meissner

## **OMLÄGGNING AV VASSTAK**

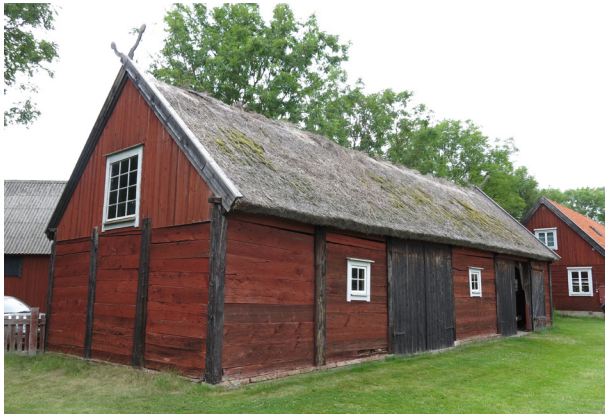
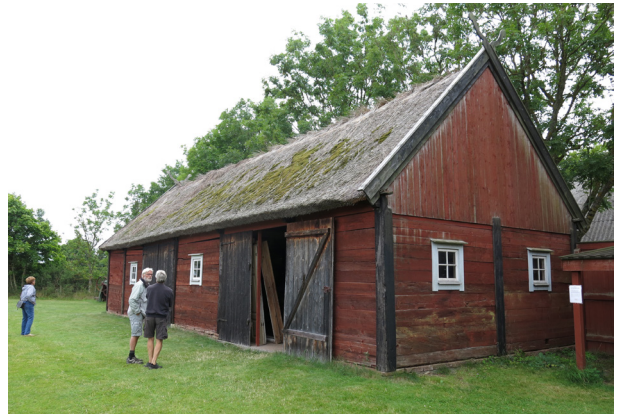
Vasstaket var skadat och slitet med synliga täckrafter på flera ställen och tjock påväxt av mossor, framförallt på östra sidan. Moningen saknades helt och vid platsbesöket 2017-07-27 var hängen av säkerhetsskäl redan nerplockade. Hängen visade sig att vara i så dåligt skick att de inte kunde återanvändas. Takkonstruktionen var för övrigt i bra skick.

Maskinladans östra takfall före åtgärderna.

Den gamla vassen revs och ny vass lades på hela taket. Vassen bands med galvat ståltråd som skruvades fast i läkten. Som täckraft användes rostfritt stål. Moningen är av råghalm. Nya hängträn tillverkades av ask. Takfotbrädan byttes mot en ny i samma utförande som tidigare. Vindskivorna återanvändes.

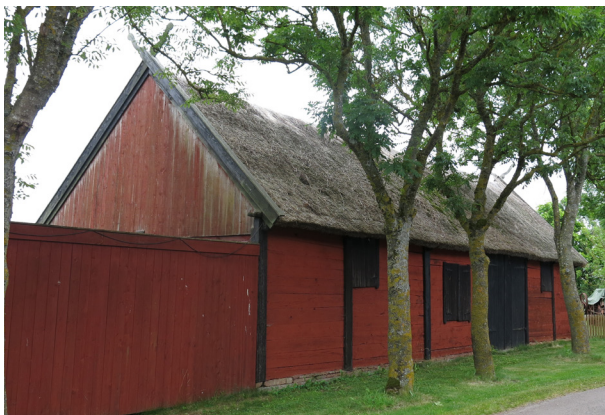
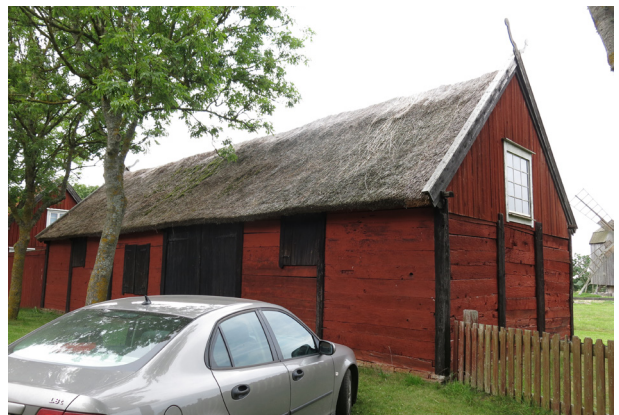
Maskinladans västra takfall före åtgärderna.

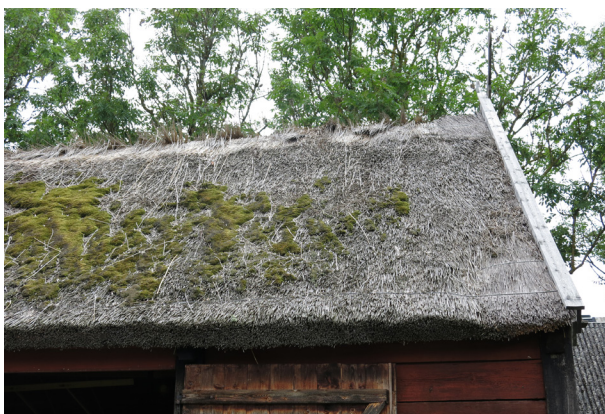
Påväxt av mossor, saknande moning och häng.

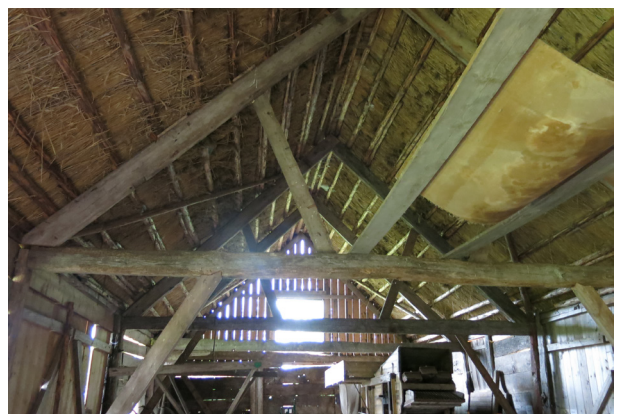
Taket sett inifrån.

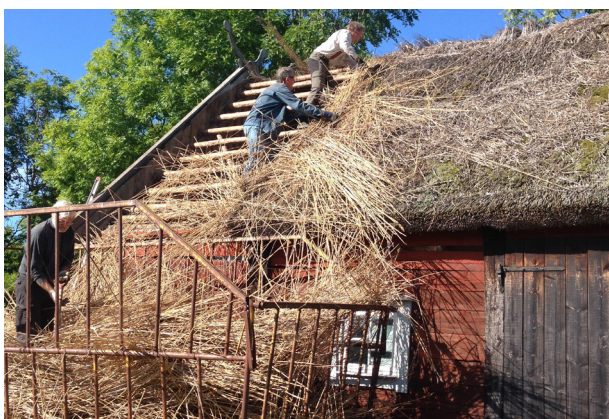
Rivning av vasset. Foto: Julius Sääf.

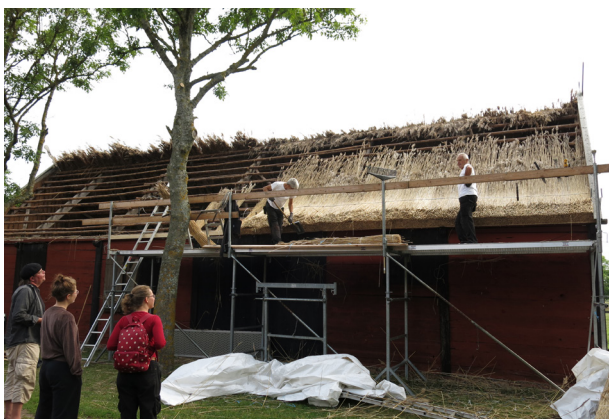
Pågående vassläggning.

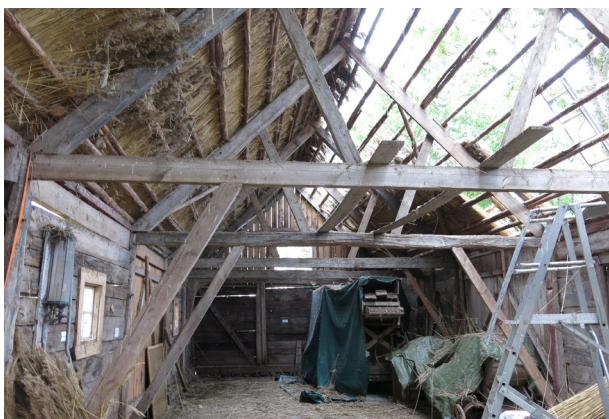
Östra takfallet är omlagt.

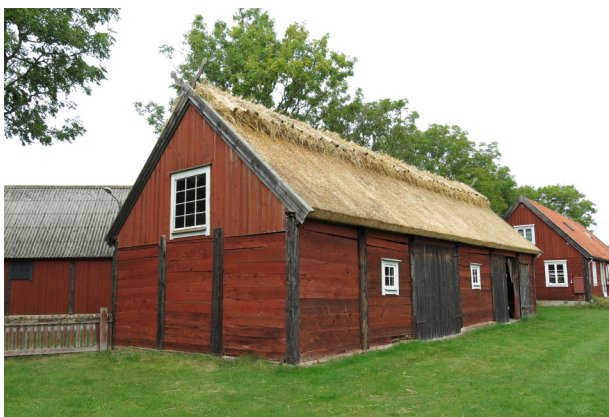
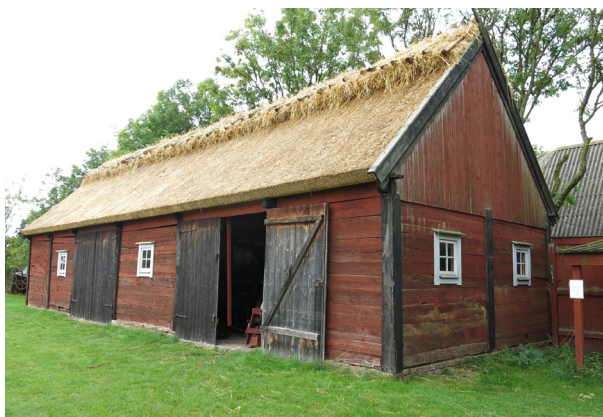
Maskinladans östra takfall efter åtgärderna.

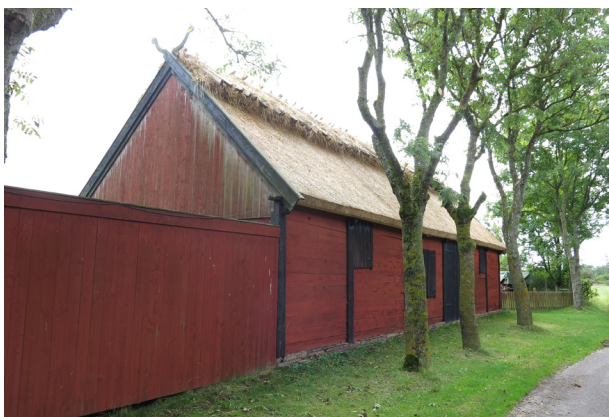
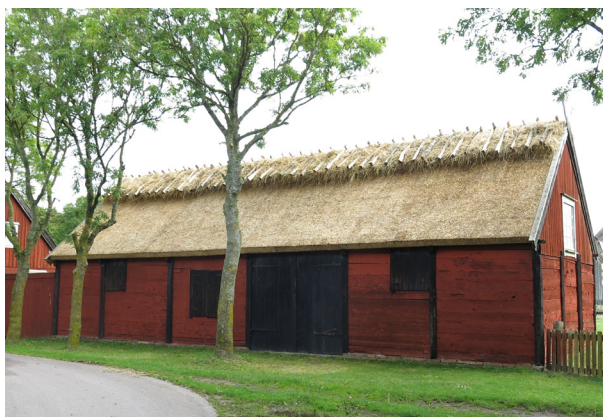
Maskinladans västra takfall efter åtgärderna.

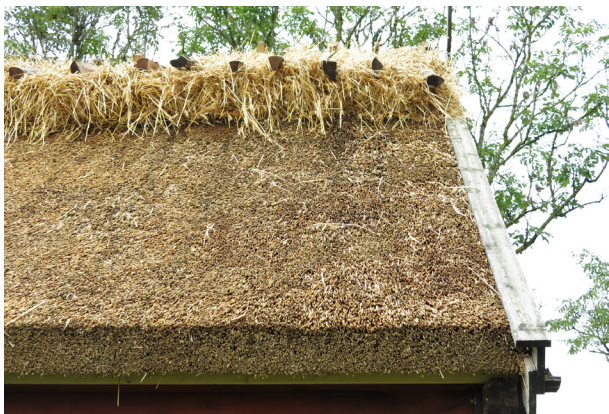
Nya häng av askvirke.

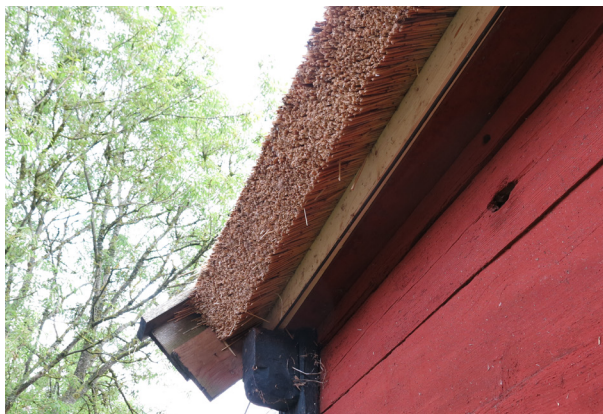
Ny takfotsbräda.
