Tannåker kyrka

Tannåkers sn, Ljungby kn, Kronobergs län

KONSEKVENSPANALYS OMMÅLNING AV BÄNKINREDNING

ANTIKVARISK RAPPORT 2017:002
Katja Meissner

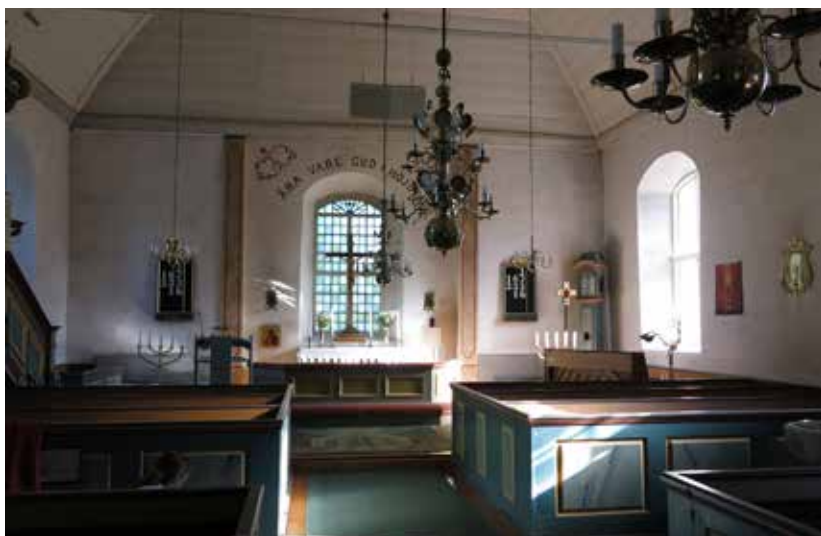
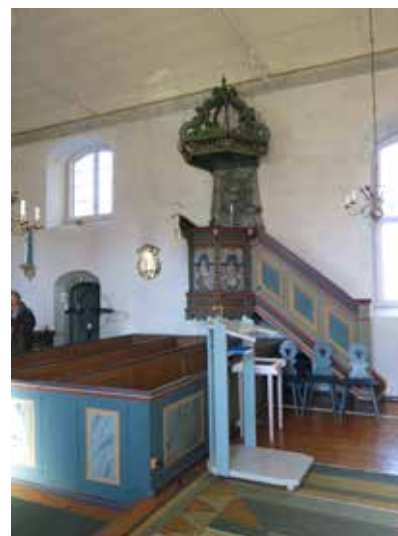
Kyrkans interiör från 1794 är nästan intakt, men den stora renoveringen, som genomfördes 1942 under arkitekten Paul Bobergs ledning, innebar två avgörande ändringar: Koret utökades och inredningen fick sin nuvarande färgsättning i 40-talets dova nyanser. Det ursprungliga vit-gyllene kyrkorummet domineras idag av blåa, grågröna och bruna färger med några få inslag i halmgult och rött. Själva bänkinredningens fasader har en grönblå grundfärg med en överliggande list i rött, grågrönt och mörkbrunt. Spegllarna är enkelt marmorade i gråblått, speglarnas avfasning är ljusbeige. Insidorna är målade i en brun träådring. Läktaren bärs av åtta rödbruna marmorade kolonner varav fyra stycken vilar på bänkinredningens sista rad. Läktaren och altarringen är i en grågrön grundfärg med röda respektive gröna speglar.

Även kyrkorummets tre portar är färgsatt i samma grågröna nyans. Enligt Smålands museums kulturhistoriska karakteriseringen för Tannåkers kyrka (Thomas Lissing 2007) är färgsättningen oförändrad sedan den stora renoveringen, som genomfördes 1942 under arkitekten Paul Bobergs ledning. Enligt uppgifter från Tannåkers församlingsråd ska bänkinredningen dock ha målats om inför kyrkans 200-årsjubileum 1993. Denna renovering är emellertid inte dokumenterad. Det som talar för att bänkinredningen har målats om vid detta tillfälle är att bänkfronternas dekorationsmålning skiljer sig från den övriga inredningen, så som altarringen, läktaren och portarna, vad gäller färgharmonin och de hantverksmässiga kvaliteterna. Det tillkommer att träådringen på bänkarnas insida är väldigt väl bevarad för att vara 75 år gammal med tanke på att dessa ytor utsätts för mycket slitage.

Oaktat eventuell ommålning 1993, ger befintlig färgsättning av kyrkans inredning ett helhetligt och sammanhängande intryck. Färgsättningens kulturhistoriska värden utgörs av:

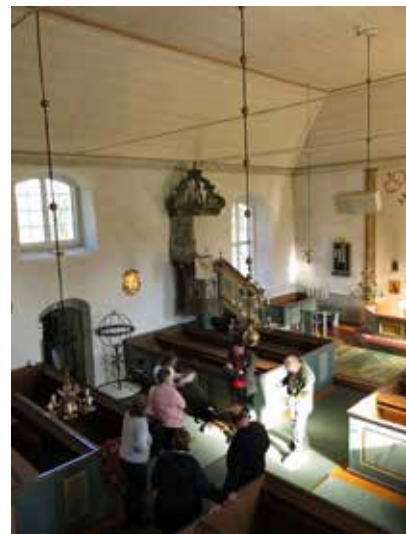
- Den dova färgsättningen, som är tidstypisk för 1930/40-talet, anses idag som väldigt mörkt. Många av kyrkorummen som omgestaltades under perioden har därför de senaste årtiondena tillbakaförts till en ljusare färgställning med enklare färgskala, som anses passa bättre till kyrkorummens ofta klassicistiska karaktär. Tannåkers kyrka är en av få kyrkor där den estetiska idealen från 1940-talet fortfarande kan upplevas i sin helhet. Tannåkers interiör har därför upplevelsevärde.

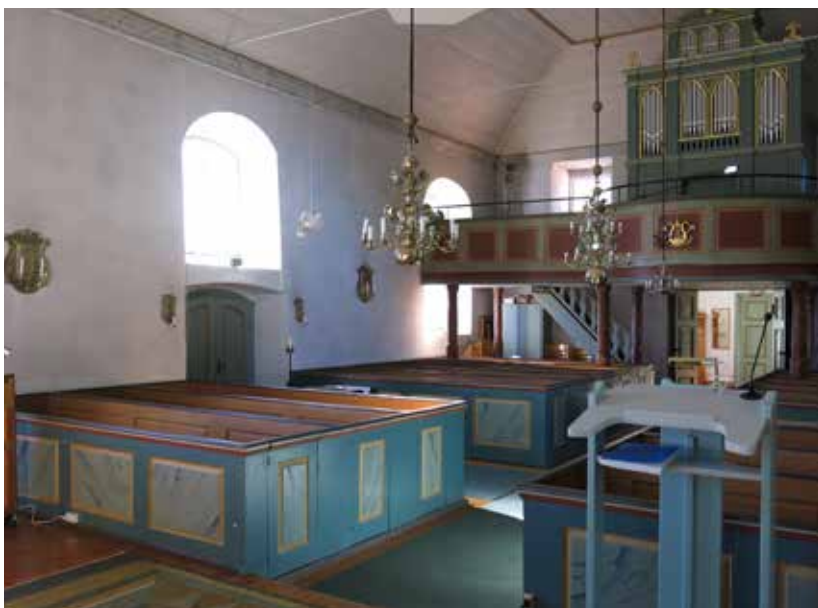
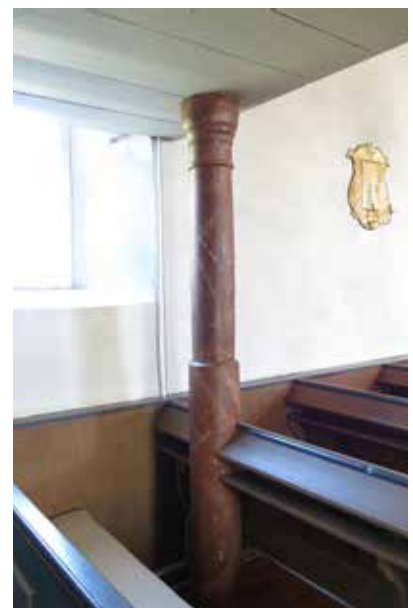
Bänkinredningens insida är ådringsmålad med en mörk gulbrun träimitation. Församlingen önskar att ljusa upp dessa ytor genom ommålning i en annan kulör. I samband med ommålningen ska även ytskiktet på bänkinredningens utsidor samt på kolonnerna under läktaren bättras på. Vid BYGGKULTs platsbesöket 06/10 2017 diskuterades vilka kulörer som skulle kunna vara ett alternativ till nuvarande ådringsmålningen. Kyrkorummet har redan idag en väldigt bred färgskala och man kom överens om att det därför inte bör tillföras en ny kulör. Istället bör det vid ommålningen tas upp en färg som redan finns i kyrkorummet. Följande tre kulörer, som redan ingår i kyrkorummets färgsättning och som anses matcha bänkinredningens färgställning, diskuterades:

1. Den blågråa grundfärgen i bänkfronternas marmorerade speglar
2. Den ljusgråa grundfärgen i den marmorerade takgesimsen
3. Den ljusbeige färgen kring bänkfronternas speglar

Vid en eventuell ommålning av bänkinredningen kommer den mörka träådringen att försvinna och därmed försvinner också en del av Bobergs helhetliga gestaltungs-koncept. Det anses därför viktigt att bevara referensytor, som gör det möjligt att Bobergs ursprungliga färgsättning från 1942 även i framtiden kan upplevas. Förslagsvis bevaras Bobergs träådring intakt i de två korta bänkarna i koret som referensytor, medan de fyra bänkkvarteren i kyrkorummet ljusas upp med den ljusbeigea kulören. På grund av inredningens dokumentationsvärde bör dock ytor som övermålas så långt som möjligt bevaras under de nya färglagren. Övriga ytor, så som bänkfronter och kolonner bör endast bättringsmålas resp. fräschas upp.

- Arbetena bör föregås av en färgundersökning av bänkinredningen för att klarlägga om nuvarande färgställning är den ursprungliga från Bobergs renovering eller om den har ändrats vid ommålningen 1993.
- Nuvarande färgsättning bör dokumenteras noggrant inför ommålningen.
- En målare med kunskap i att blanda pigment och linoljefärg utifrån den befintliga ljusbeigea referensyta rekommenderas.
